Demolierte Fahrzeugrückhaltesysteme: Fachgerechte Reparatur

SEROC Equipements Routiers SA, Roche VD

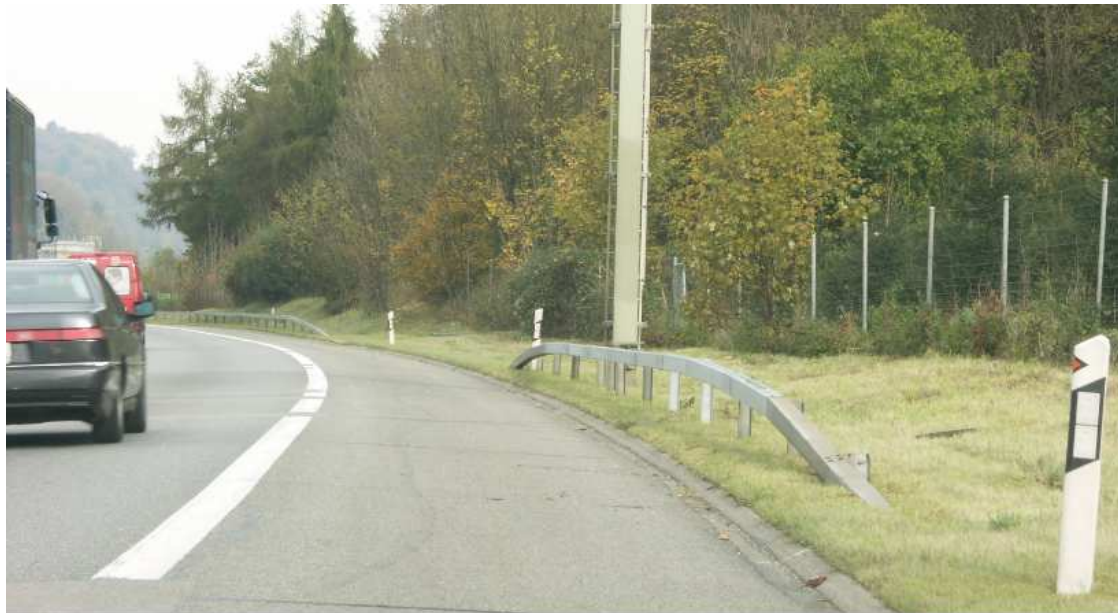
- Leistungsfähigkeit des Systems für die Absicherung des Signalportals ungenügend. Absicherung unter Beachtung der Norm VSS 40 561 (Aufhaltestufe, Wirkungsbereich und Mindestlängen) und der Richtlinie für Fahrzeugrückhaltesysteme mit System 6611.

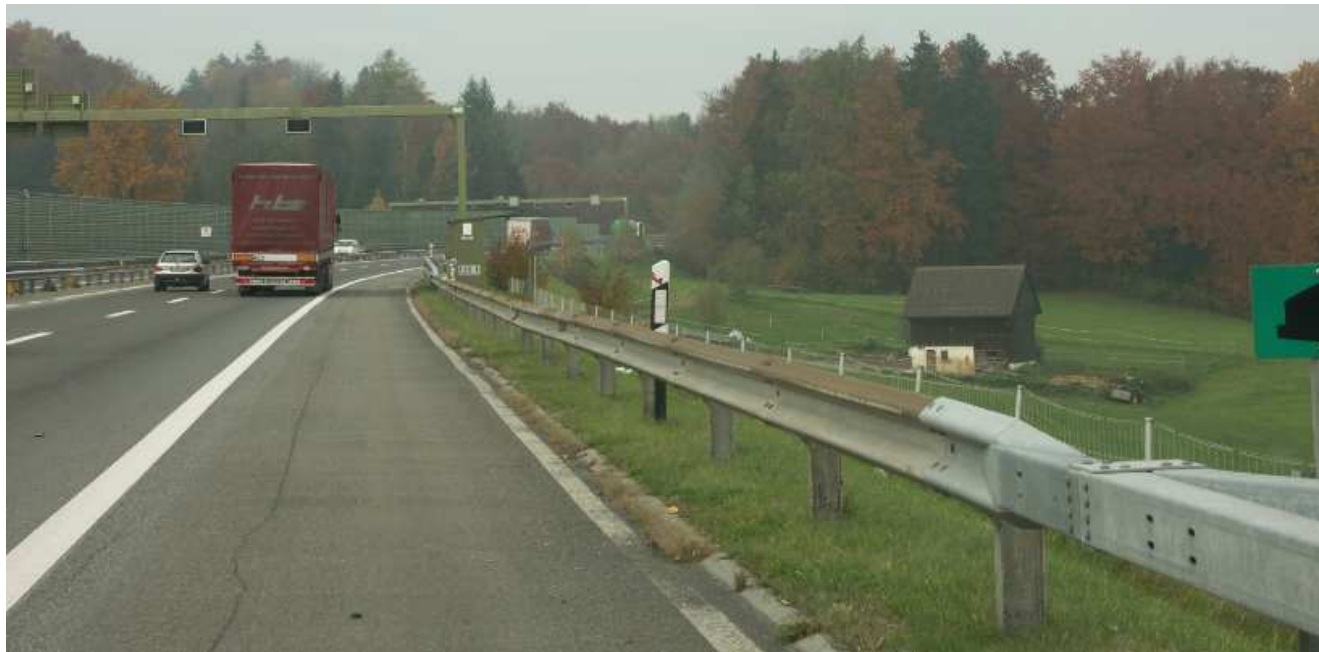
- Funktion des Systems aufgrund starker Korrosionsschäden nicht mehr gewährleistet. Fachgerechte Reparatur nicht mehr möglich. Ersatz durch System 6211 (Aufhaltestufe H1)

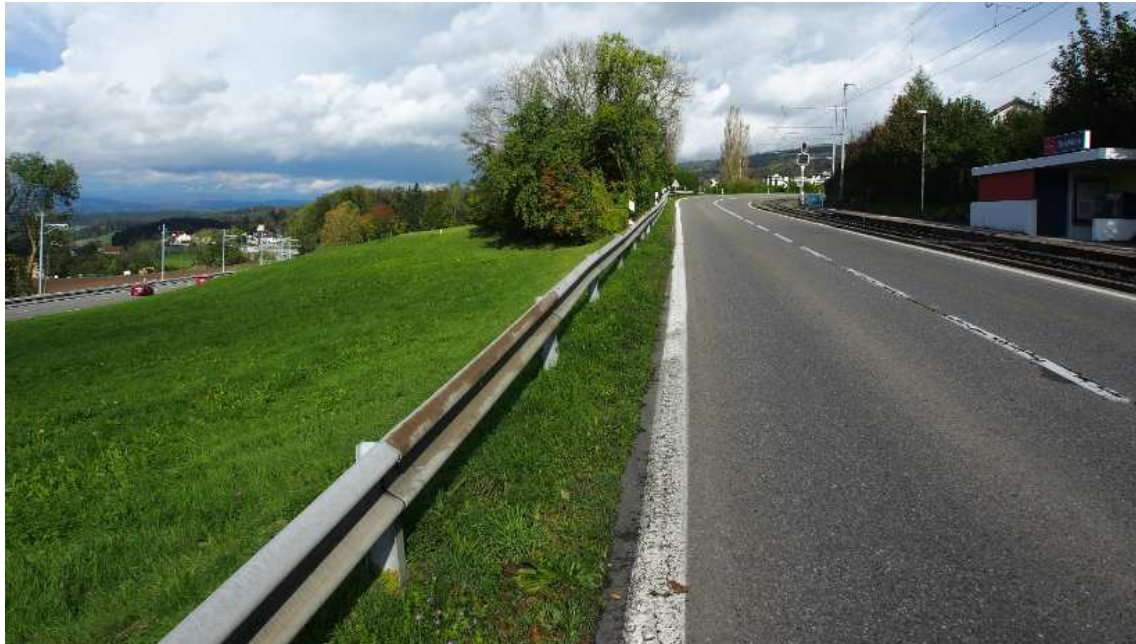
- Funktion des Systems aufgrund Korrosionsschäden nicht gewährleistet. Gemäss Vorgaben der Norm VSS 40 561 kein Fahrzeugrückhaltesystem erforderlich. System ersatzlos entfernen.

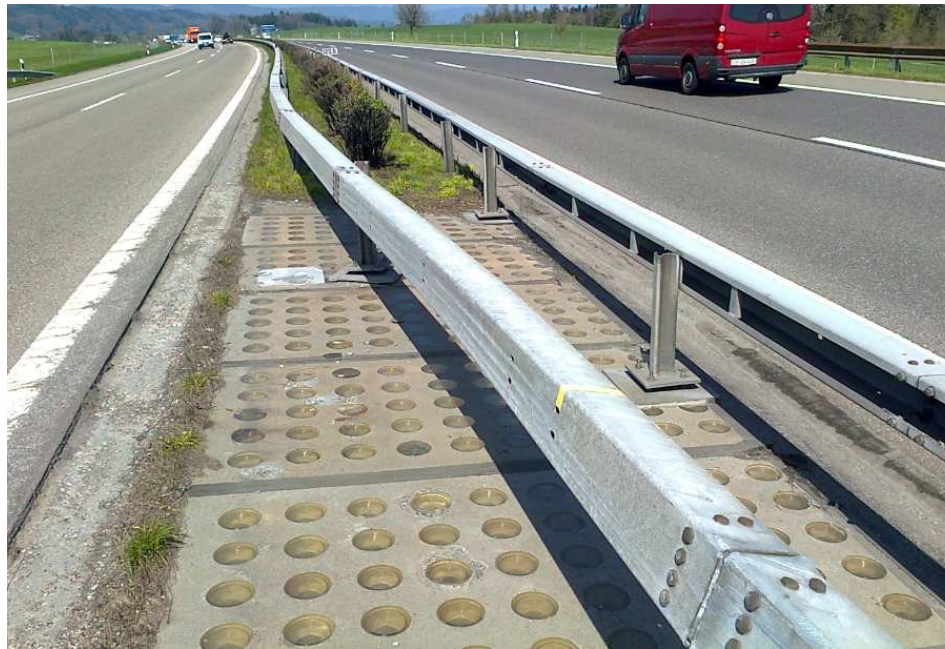
- Systemfunktion aufgrund unzulässiger Verklebung der Pfosten auf Glasbausteine nicht gegeben. Erhöhte Gefährdung der Verkehrsteilnehmer auf der Gegenfahrbahn durch sich lösende Pfosten. Prüfung des Einsatzes eines mobilen Systems unter Einsatz von fachgerechten Übergangskonstruktionen.

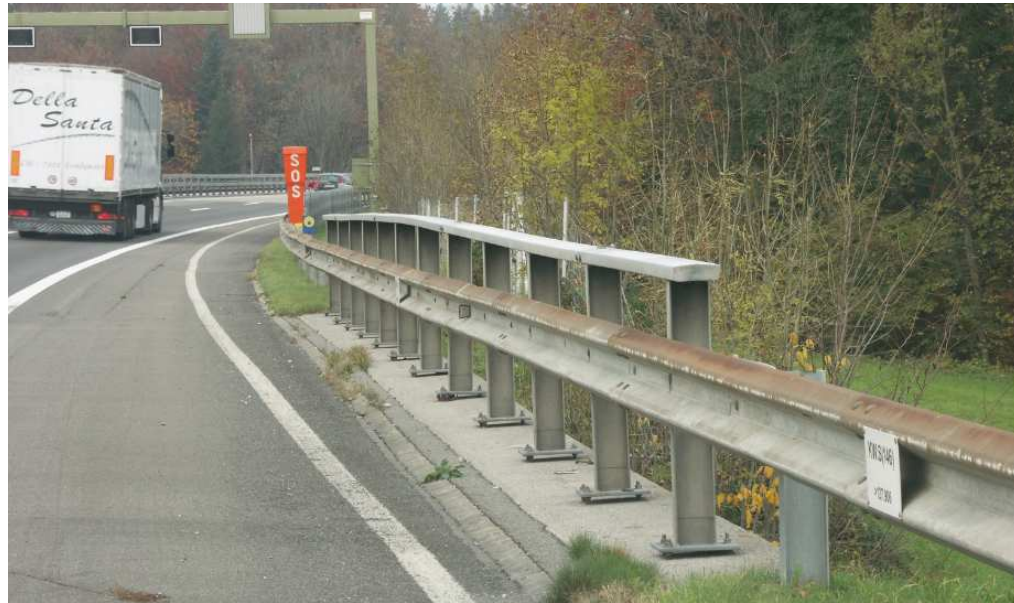
- Nachweis der Funktionstauglichkeit/Leistungsfähigkeit des Systems gemäss Norm SN 640 567-2 nicht vorhanden. Des Weiteren starke Korrosionsschäden. Ersatz des Systems. Aufhaltetestufe H1 bei kein Schutz Dritter gleich System 6411
