Sicherung der Kantonsstrassen für Motorradfahrer

Alain Broye

Sektorchef Gesamtkonzept und
Gemeindestrassen Tiefbauamt Kt. Freiburg

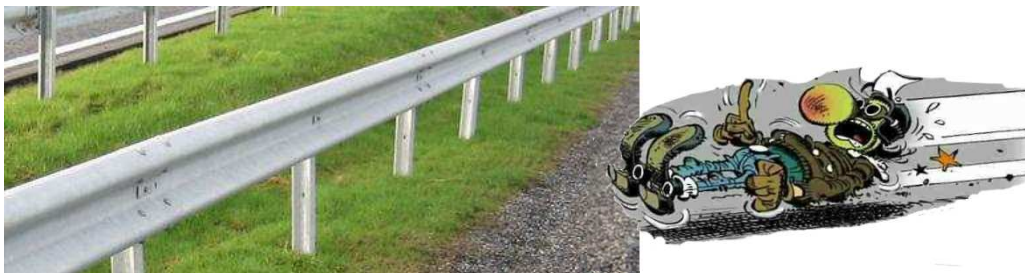
Die Mehrheit der Stürze mit einem Motorrad aufgrund von Haftungsverlust haben zur Folge, dass der Motorradfahrer von seinem Motorrad getrennt wird und seine Fahrt auf der Fahrbahn «rutschend» beendet. Bei einer Standard-Rückhaltevorrichtung gleitet der Motorradfahrer unter die Leitplanke und gerät in direkten Konflikt mit den Pfosten. Angesichts der Pfostenabstände sind die Chancen, einer Kollision auszuweichen, gleich Null. Aufgrund des Typs und der Steifigkeit der Pfosten (Metallprofil Typ IPE), verursacht der Sturz Verletzungen, die oft tödlich sind und die an die von einer Guillotine verursachten Verletzungen erinnern..

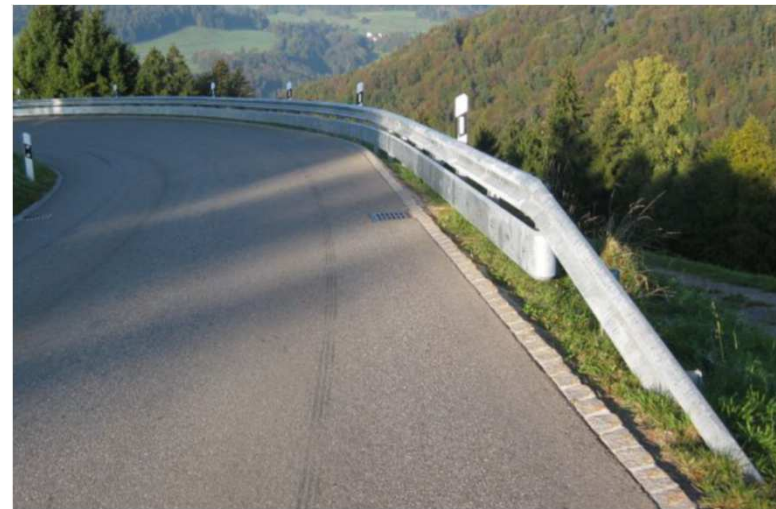
- System der Unterschiene, vom TBA eingesetzt (MOTO-GUARD – SAGERIME SA)

- Auch wenn das System eine Lösung in Punkto Sicherheit der Motorradfahrer darstellt, hat es doch gewisse Nachteile, insbesondere was die jährliche Wartung anbetrifft:

- Risiko der Anhäufung von Schnee, wodurch die Fahrbahn rutschig werden kann (Gefrieren / Auftauen)
 - «Entfernen » und «Neuanbringen» des Systems (Personal, Langlebigkeit)
 - Ändern der Schneeräumungsmethoden (Schneefraise)

- Risiko der Anhäufung von Laub, wodurch die Fahrbahn rutschig werden kann
 - regelmässigerer Unterhalt notwendig

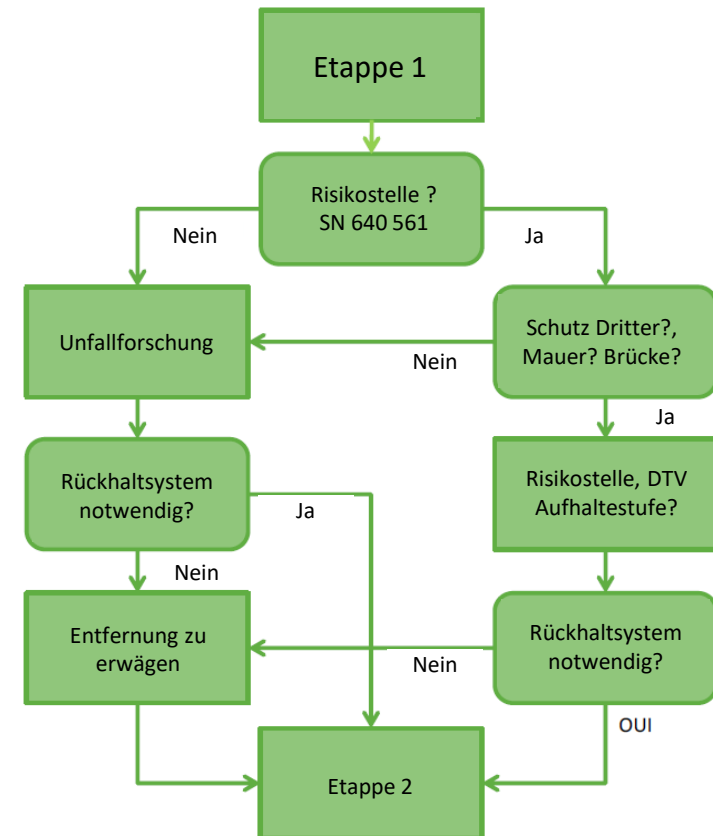
- Etape 1: Prüfen der Notwendigkeit der Vorrichtung gemäss einem vereinfachten Verfahren
 - Massgebende Unfälle ab 2 «Töff»-Unfällen in gleicher Fahrtrichtung
 - Total massgebender Unfälle ab 3 Unfällen

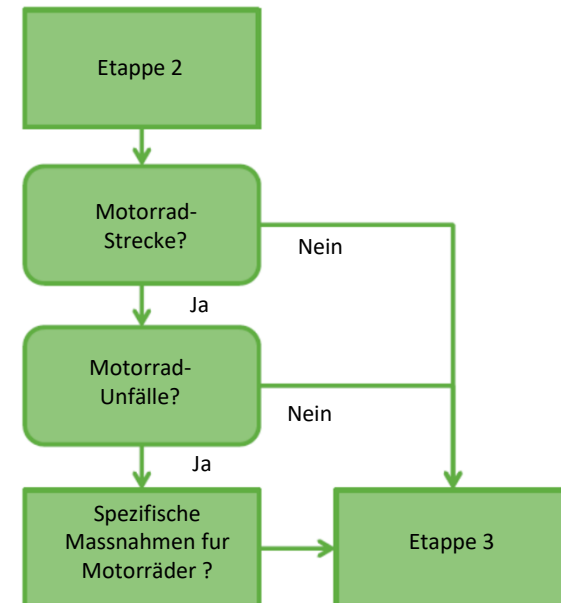
- Methodik
- Etappe 2: Einbeziehung der Unfälle
 - Analyse de Situation / festgestellte Mängel
 - Analyse der Unfälle / mögliche Mängel
 - Gegenüberstellung der festgestellten und möglichen Mängel

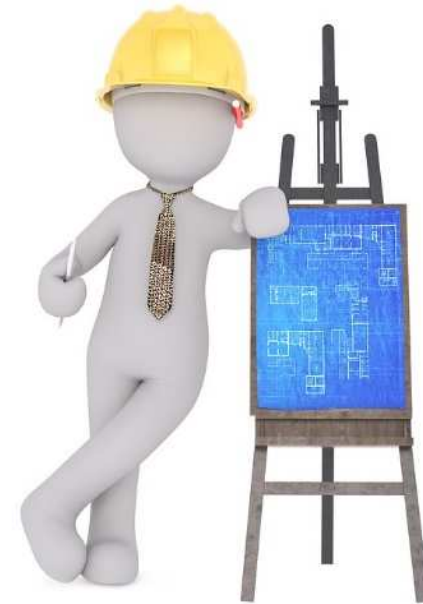
- Etappe 4: Vorschlagen von Massnahmen

- Organisatorische Massnahmen
 - (Signalisation, Markierung, Geschwindigkeitsbegrenzung...)
- Einfache bauliche Massnahmen
 - (Abgleichen von Böschungen, Korrektur des Schachtdeckels...)
- Massnahmen an den Rückhaltesystemen
 - (Absenkung der Enden, unterer Schutz...)

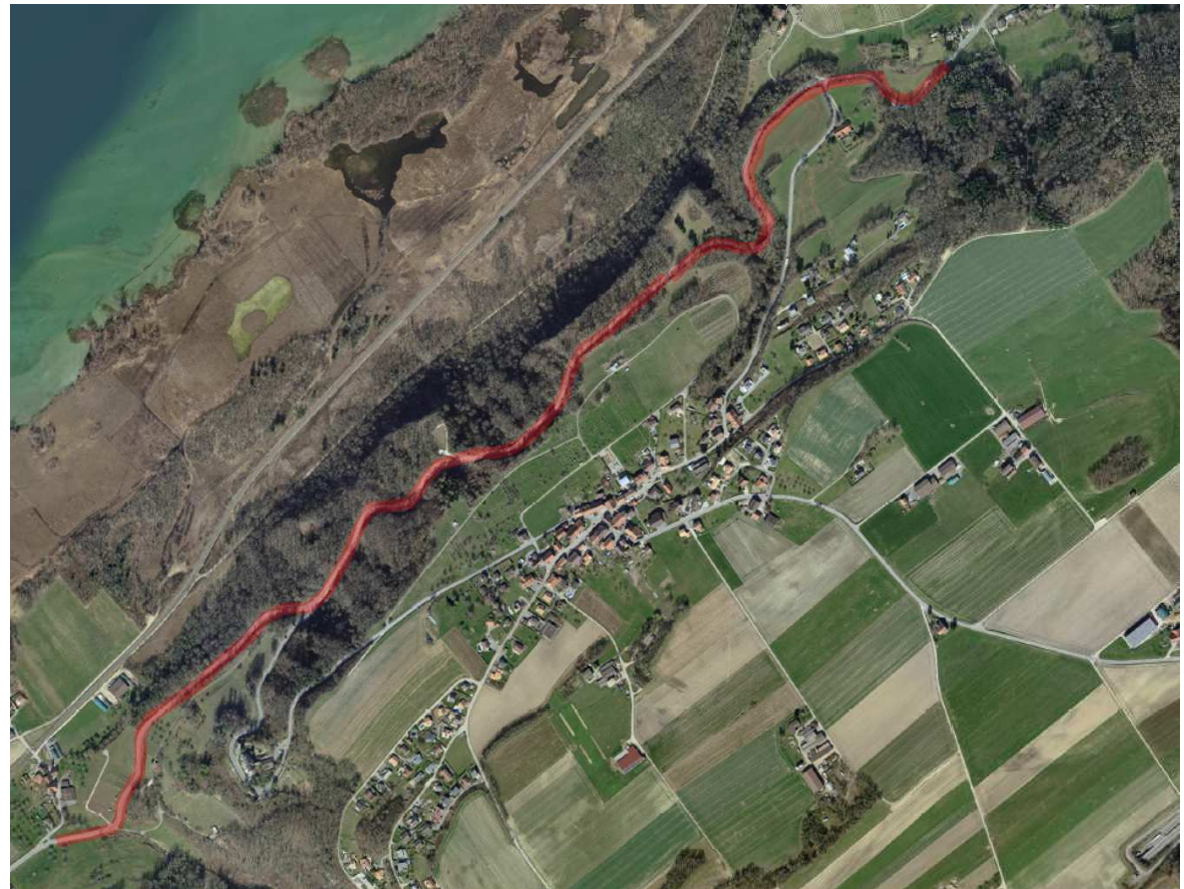
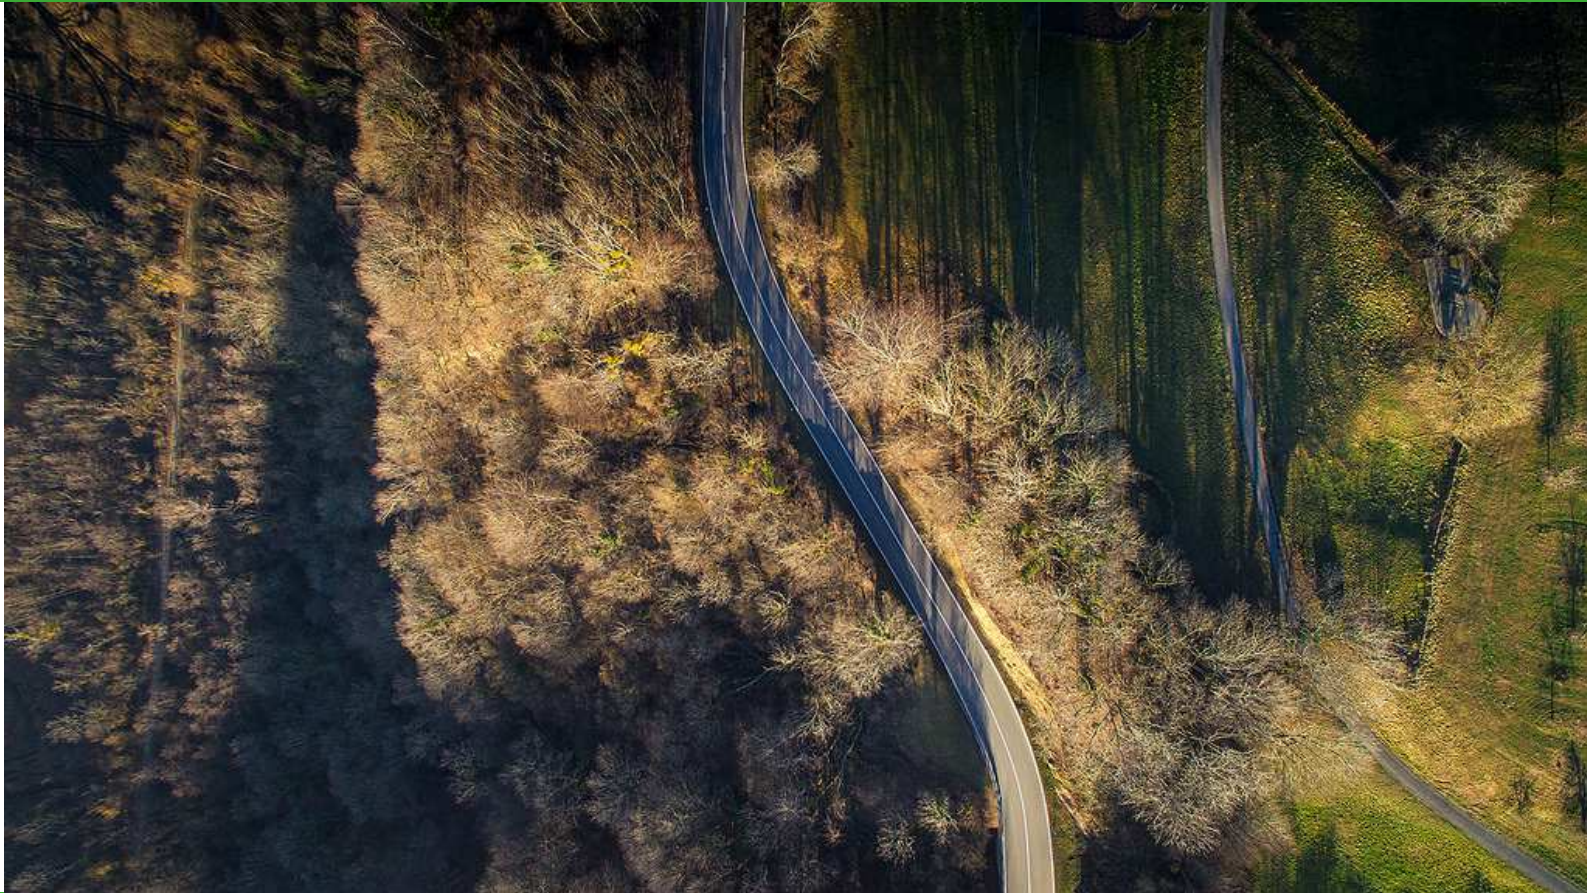
Die « Crottes de Cheyres »

- Abschnitt von 2.7 km
- Kurvenreiche Strecke
- Gestörtes Längsprofil
- Von Motorradfahrern genutzt
- 37% der Unfälle → Motorräder

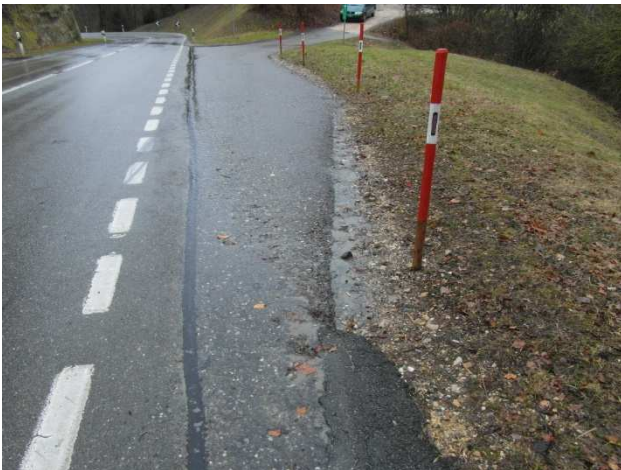
Entfernen einer Leitplanke

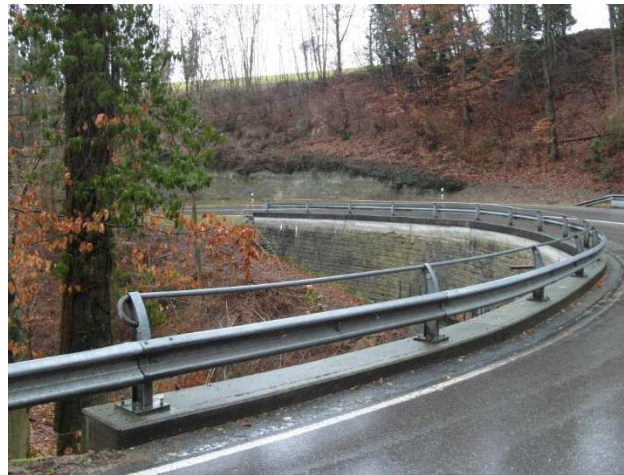
Abholzung im Kurveninnern

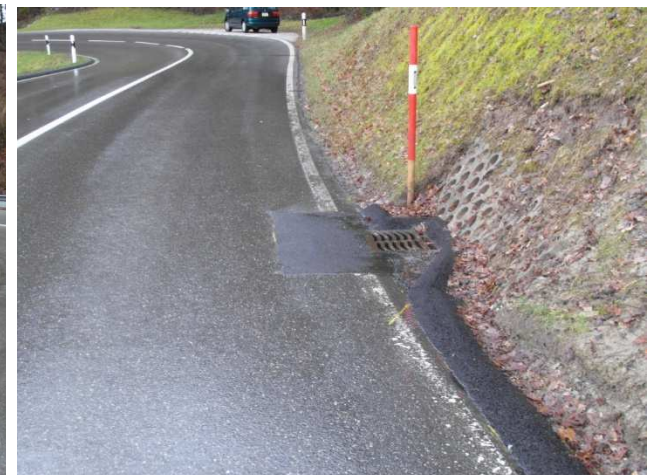
Versetzen des Ablaufgitters

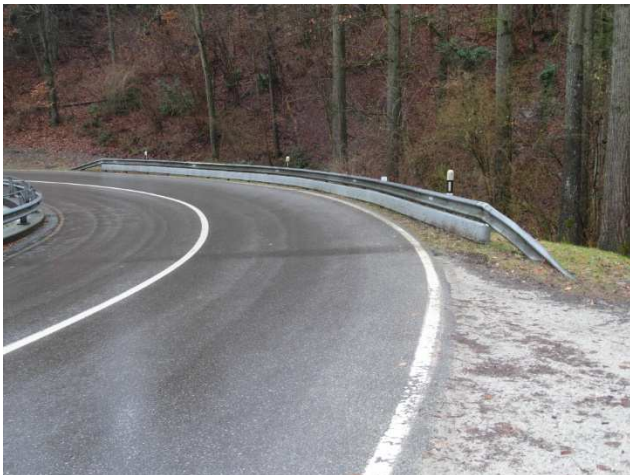
Hinzufügen eines «Biker-Profiles»

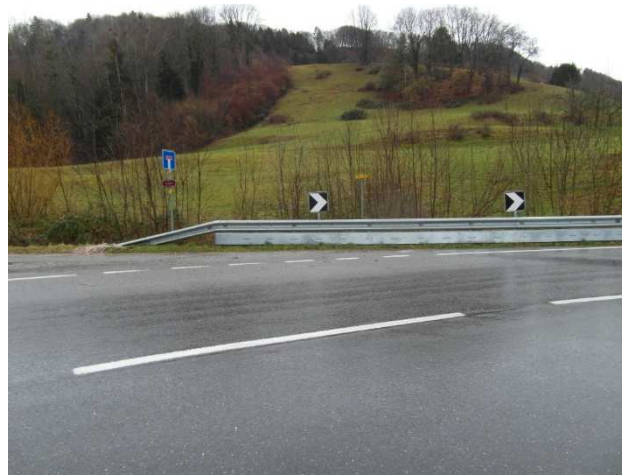
Hinzufügen «Biker-Profil» + Markierung

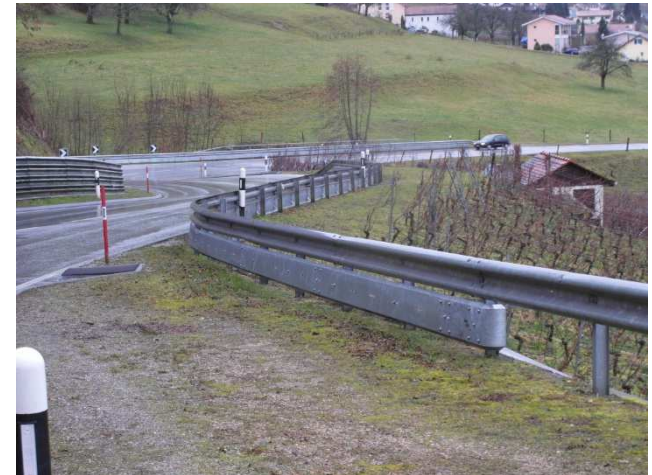
Hinzufügen «Biker-Profil» +
durchgehende Leitplanke

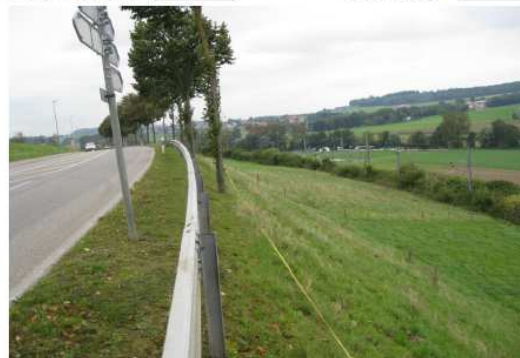
Photo 2: Endroit à risque

Endroit à protéger

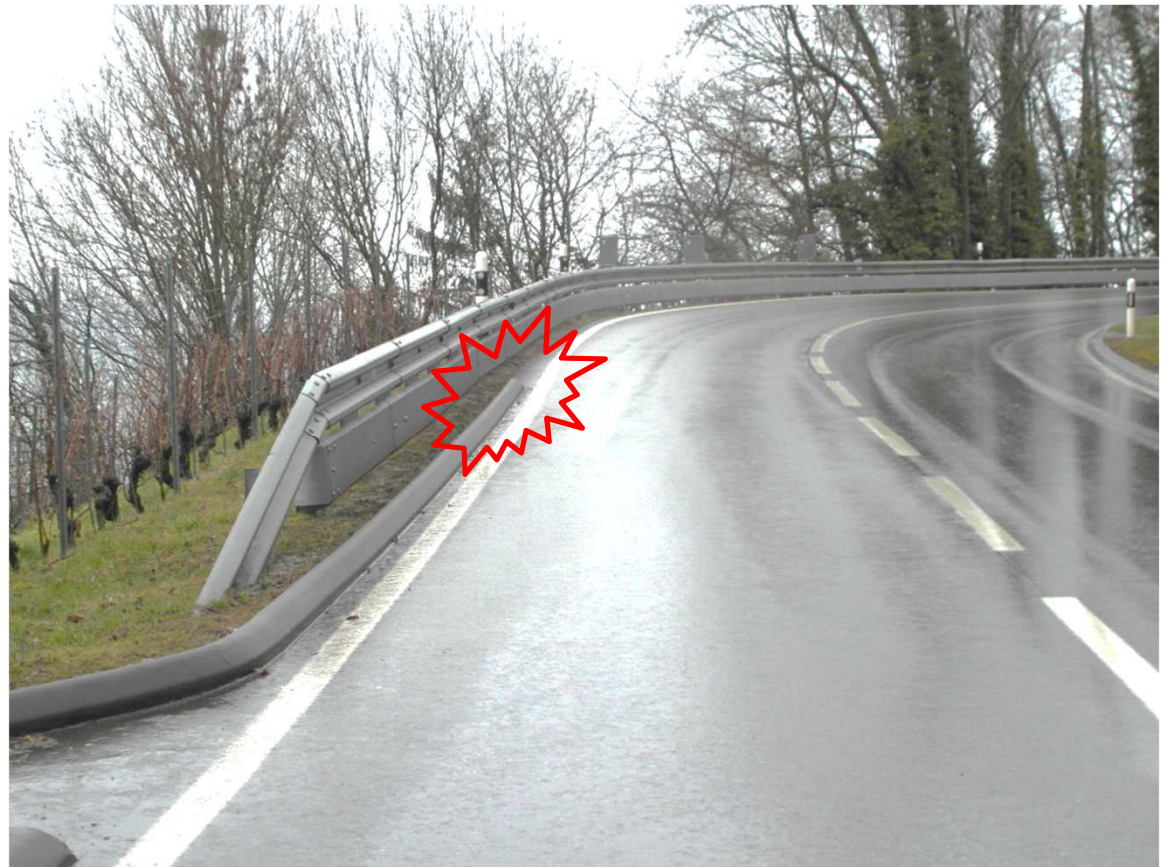
- Erfahrungsaustausch
 - Auf Details achten...

- Arbeiten
 - Ausführung (intern) durch ein spezialisiertes Team (Sensibilität gegenüber der Problematik)
 - Anbringen der unteren Schienen ist einfach
 - Arbeiten zur Verbesserung des Geländes / der Bitumenrandsteine notwendig
 - Untere Schienen ganzjährig angebracht (Zweifel an Lebensdauer in Betracht der Einbau-/Abbau-Zyklen)
