Sécurisation des routes cantonales pour les motocyclistes

Alain Broye

Chef du secteur Concept général
et routes communales

Alain Broye, Concept général, SiBe canton FR
Service des ponts et chaussées SPC

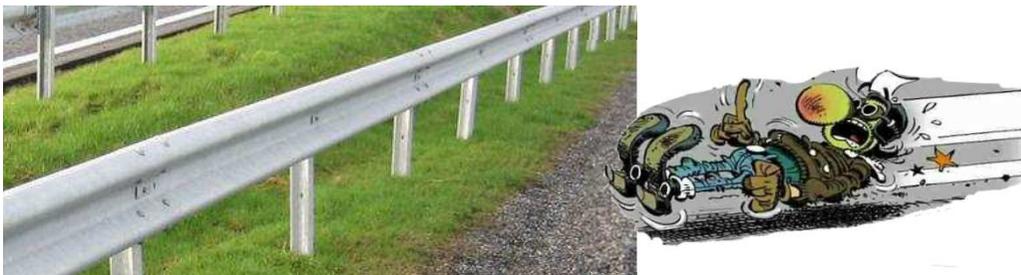
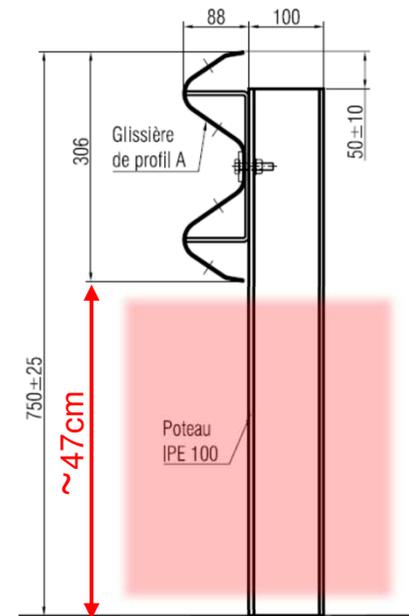
La plupart des chutes à moto liées à une perte d'adhérence ont pour conséquence que le motocycliste est séparé de son véhicule et termine sa course en «glissant» sur la chaussée. Avec un dispositif de retenue standard, le motard passe sous la glissière et se trouve directement en conflit avec les poteaux. Compte tenu de l'espacement des poteaux, les chances d'éviter la collision sont inexistantes et en raison du type et de la rigidité des poteaux (profilés métalliques type IPE), le choc occasionne des blessures souvent mortelles, qui ne sont pas sans rappeler celles occasionnées par une guillotine.

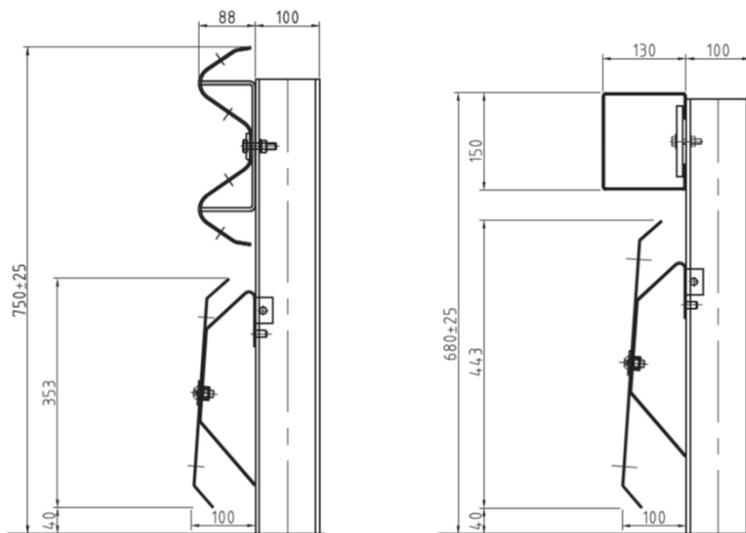
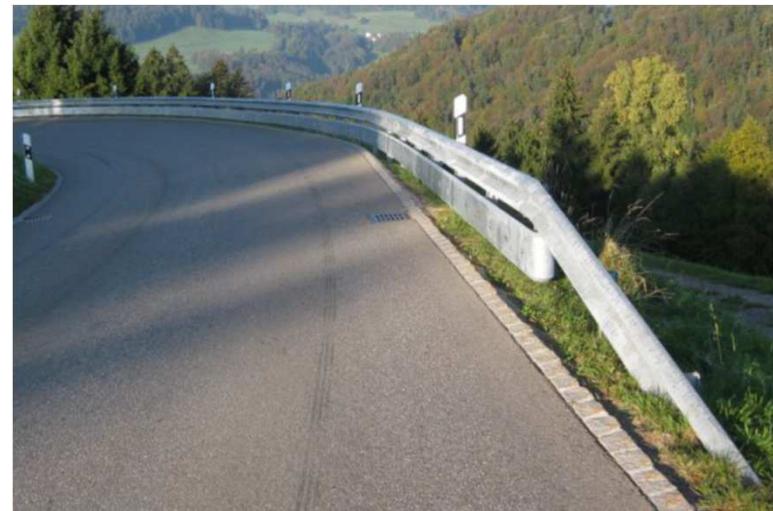
- Système de rail inférieur utilisé par le SPC (MOTO-GUARD – SAGERIME SA)

- Si le système apporte une solution par rapport à la sécurité des motocyclistes, il présente certains inconvénients notamment par rapport à l'entretien annuel :

- Risque d'accumulation de la neige pouvant rendre la chaussée glissante (gel/dégel)
 - « dépose » et « repose » du système (personnel, durabilité)
 - modification des méthodes de déneigement (fraiseuse)

- Risque d'accumulation des feuilles mortes pouvant rendre la chaussée glissante
 - entretien plus régulier nécessaire

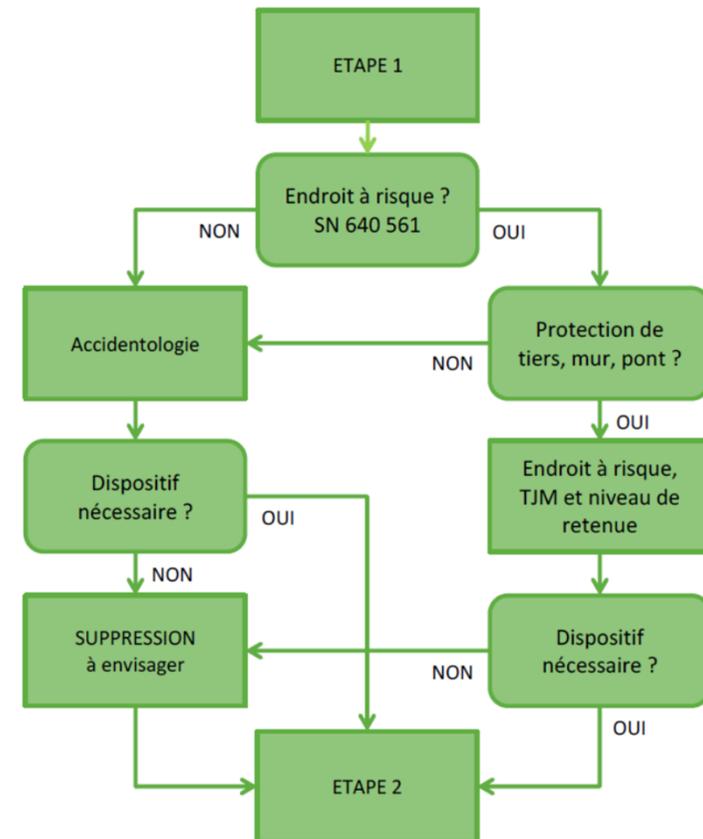
- Etape 1: Examen de la nécessité du dispositif selon une procédure simplifiée
 - Accidents déterminants dès 2 accidents « motos » dans le même sens de circulation
 - Total accidents déterminants dès 3 accidents

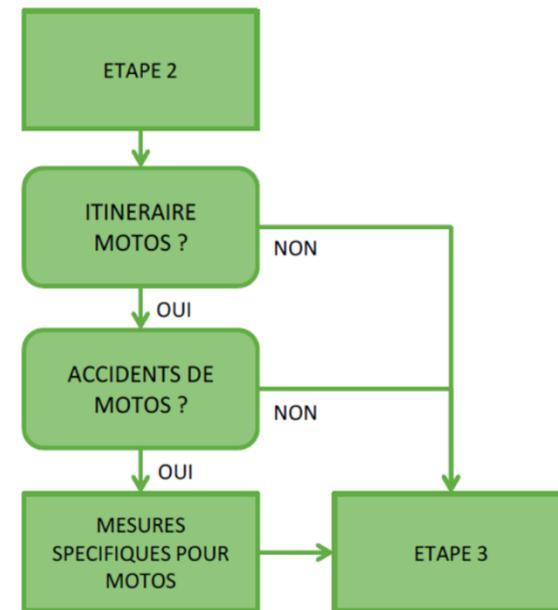
- Etape 2: Prise en compte des accidents

- Analyse de la situation / défauts constatés
- Analyse des accidents / défauts possibles
- Confrontation des défauts constatés et possibles

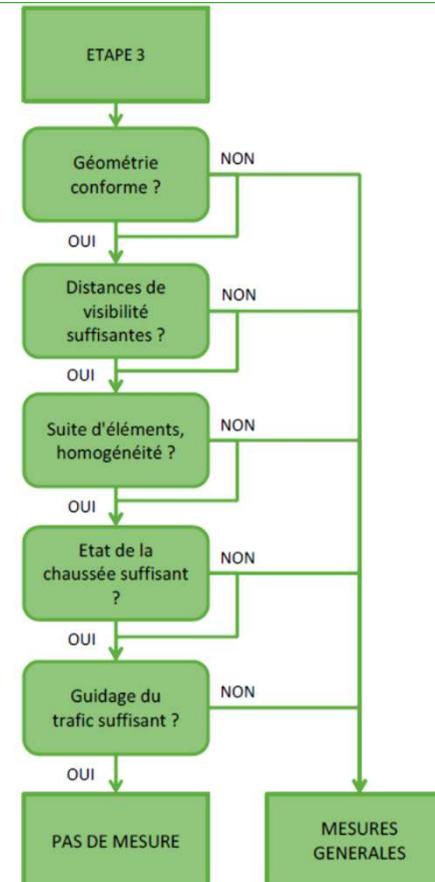
- Méthodologie
- Etape 3: prévention supplémentaire
 - Pour les endroits sans ou avec peu d'accidents
 - Vérification combinaison des défauts
 - Si un des critères n'est pas rempli → protection motocycles à examiner

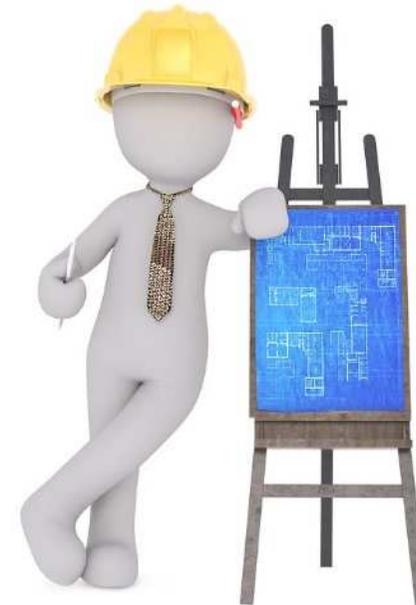
- Méthodologie
- Etape 4: proposition de mesures
 - Mesures organisationnelles
 - (signalisation, balisage, limitation vitesse...)
 - Mesures d'aménagements simples
 - (dérasement talus, correction couvercle chambre ...)
 - Mesures sur les dispositifs de retenue
 - (abaissement des extrémités, protection inférieure...)

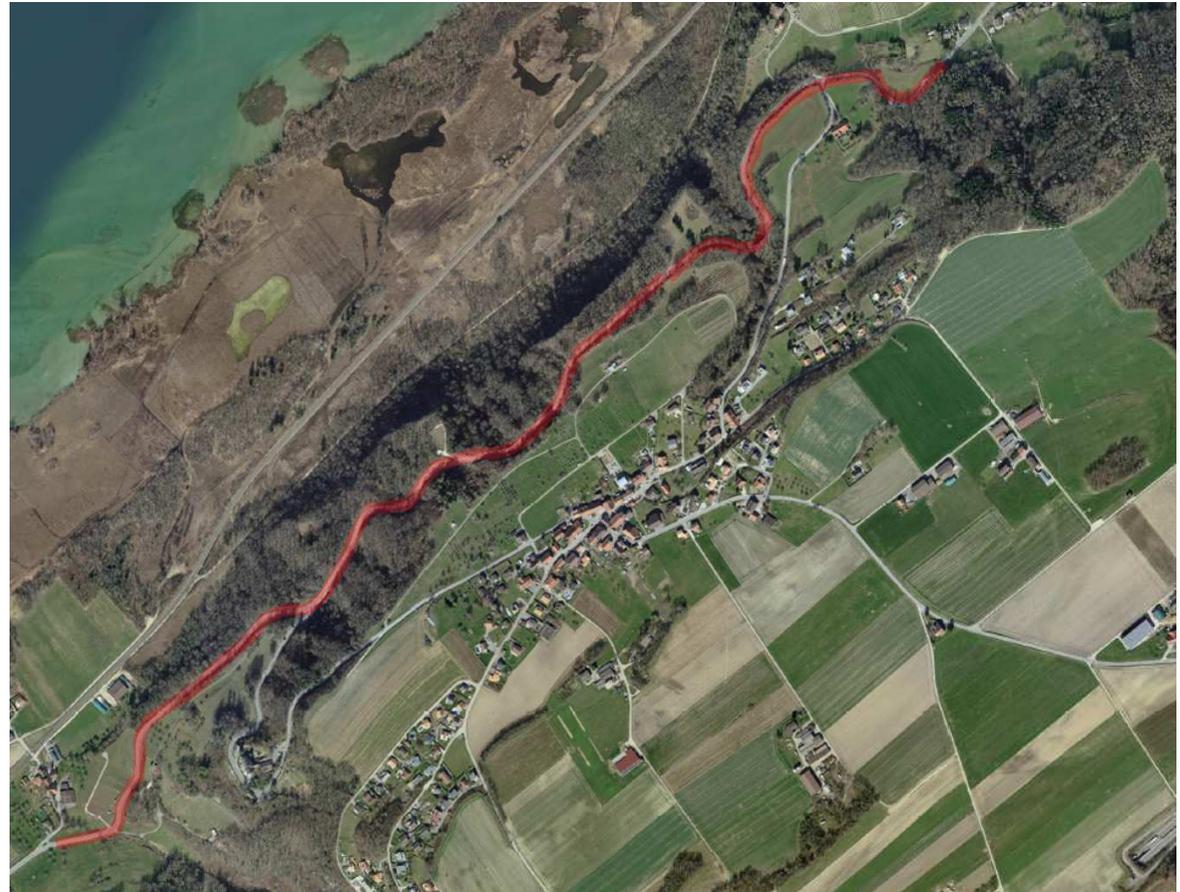
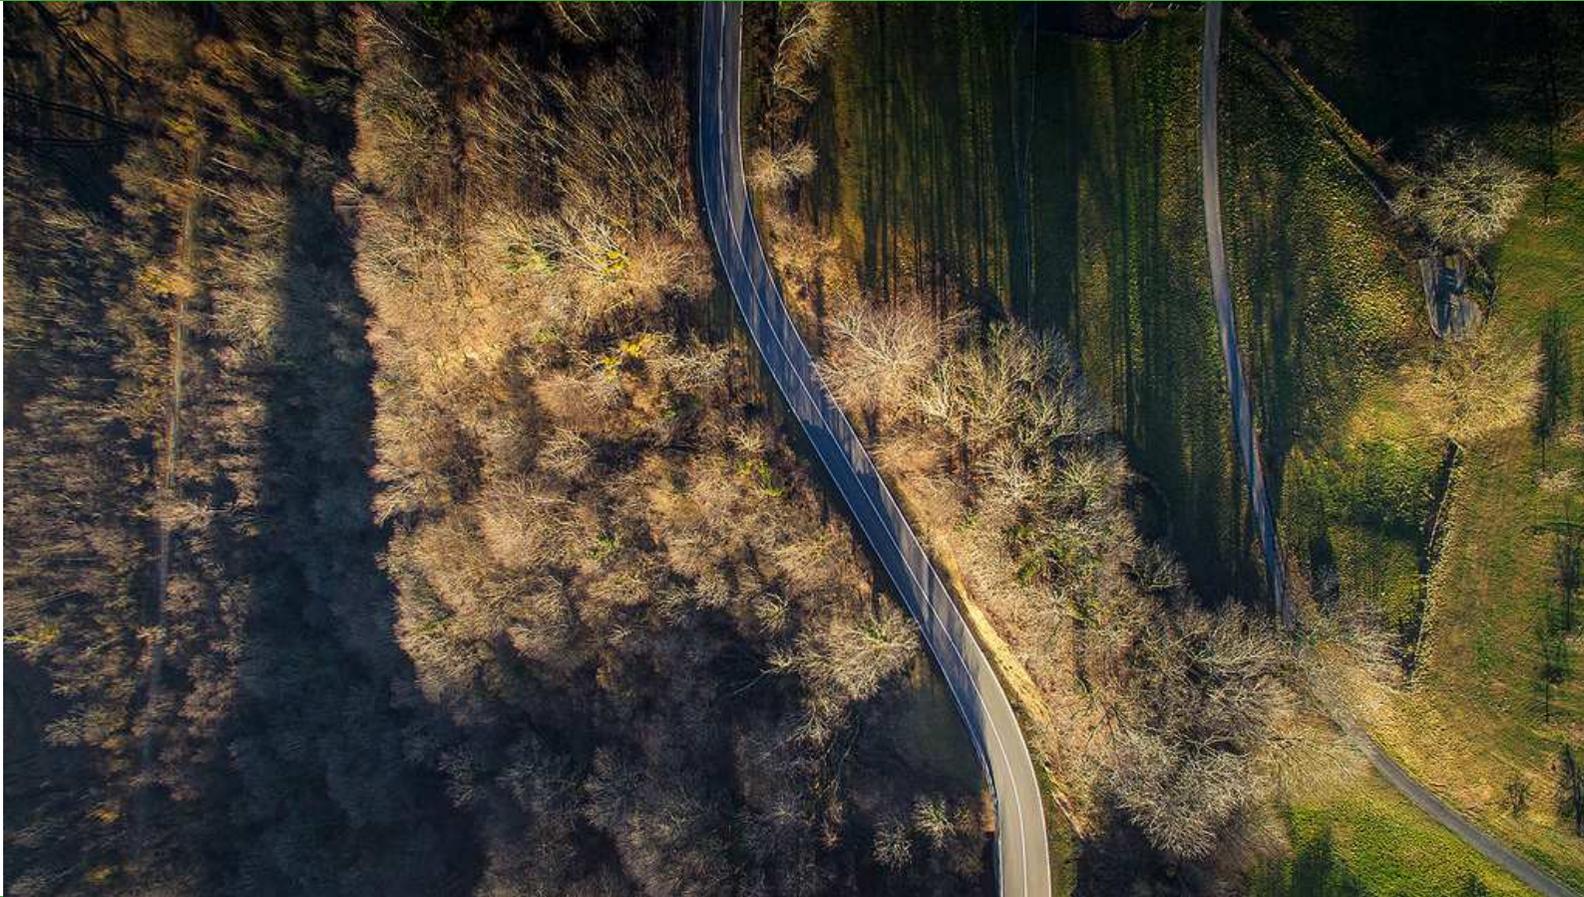
Les Crottes de Cheyres

- Tronçon de 2.7 km
- Tracé sinueux
- Profil en long tourmenté
- Fréquenté par les motocyclistes
- 37% des accidents → motos

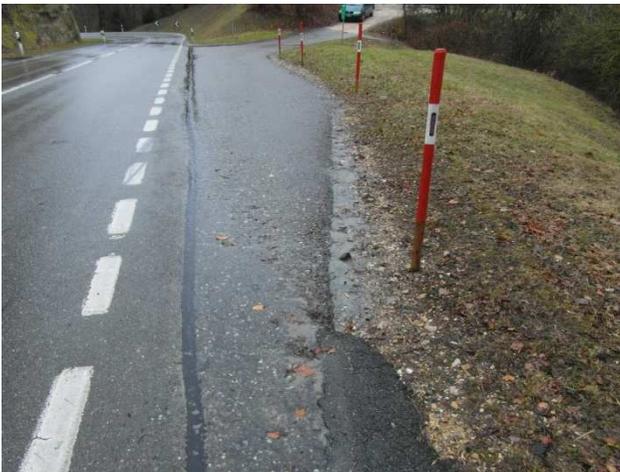
Suppression d'une glissière

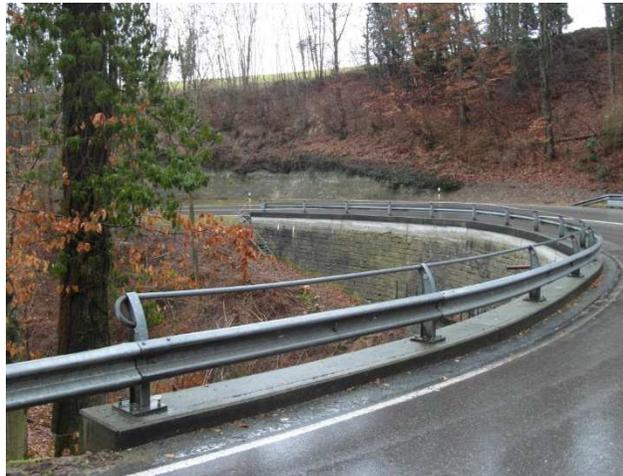
Déboisement intérieur virage

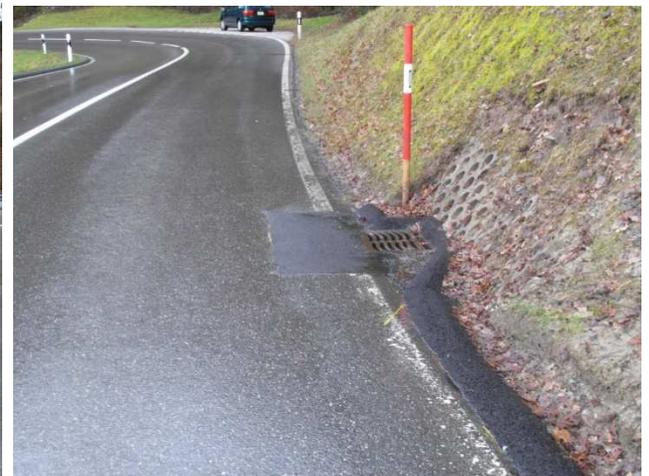
Déplacement grille

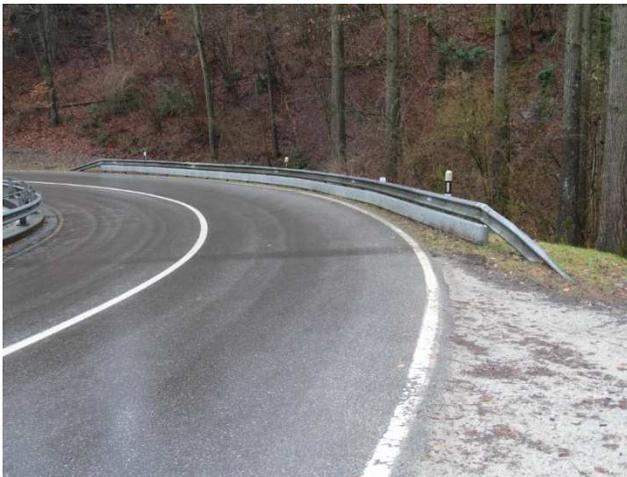
Ajout profil motard

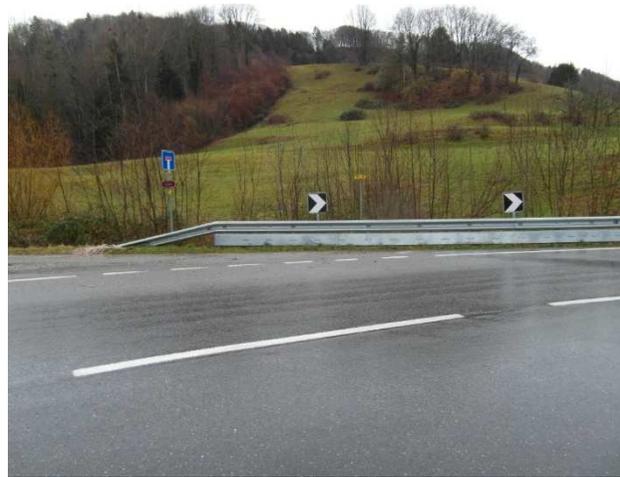
Ajout profil motard + balisage

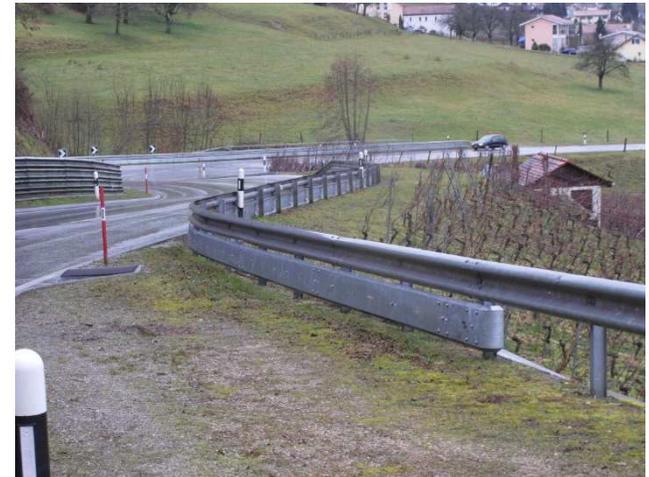
Ajout profil motard + continuité glissière

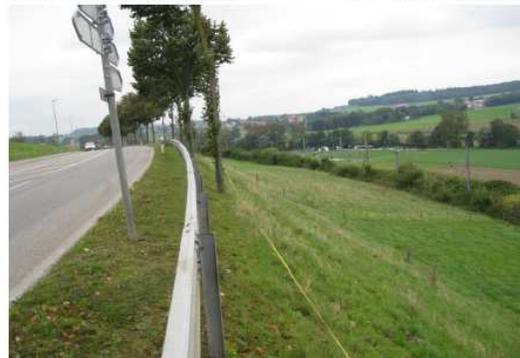
Photo 2: Endroit à risque

Endroit à protéger

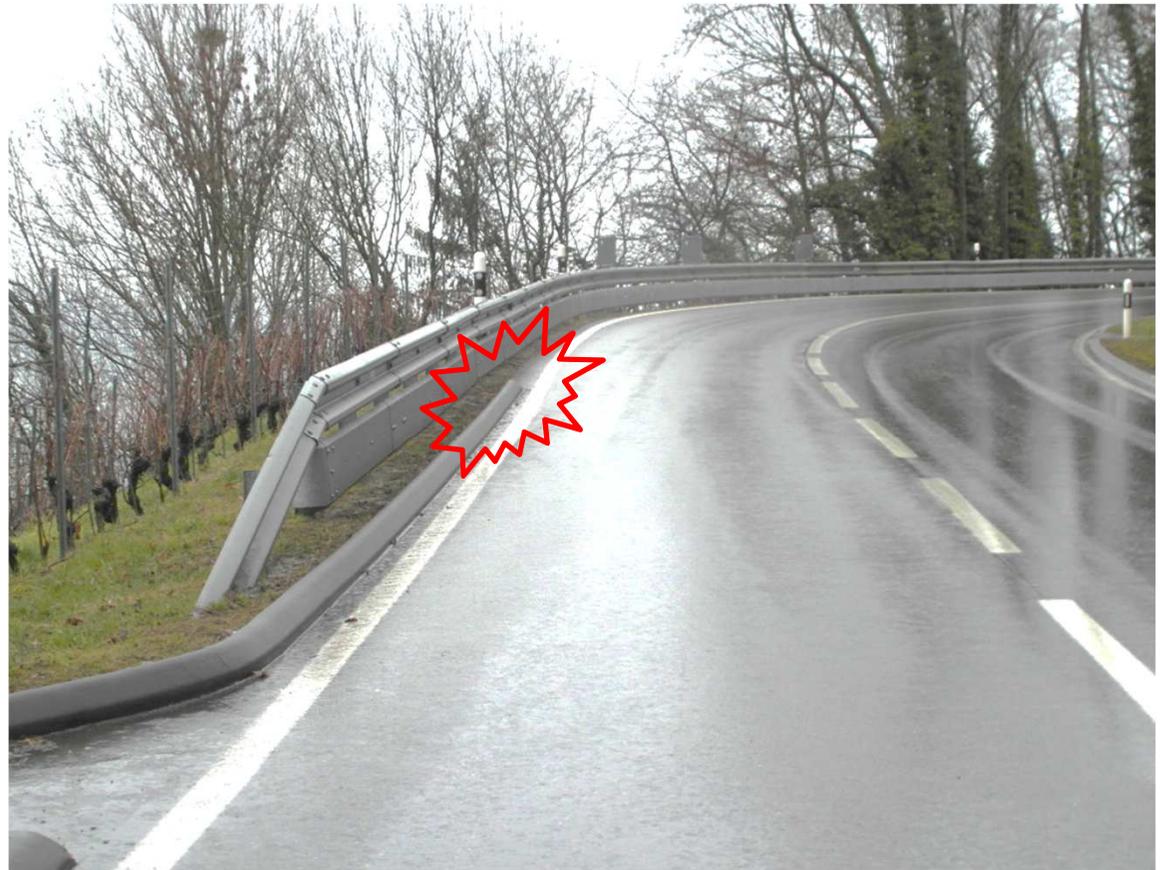
- Retour d'expérience
 - Attention aux détails...

- Travaux
 - Réalisation (à l'interne) par une équipe spécialisée (sensibilité à la problématique)
 - Mise en place des rails inférieurs aisée
 - Travaux d'amélioration du terrain/boudins nécessaires
 - Rails inférieurs en place toute l'année (doute durabilité quant aux cycles pose/dépose)
